## 昴谷 笠野神社屋根状況

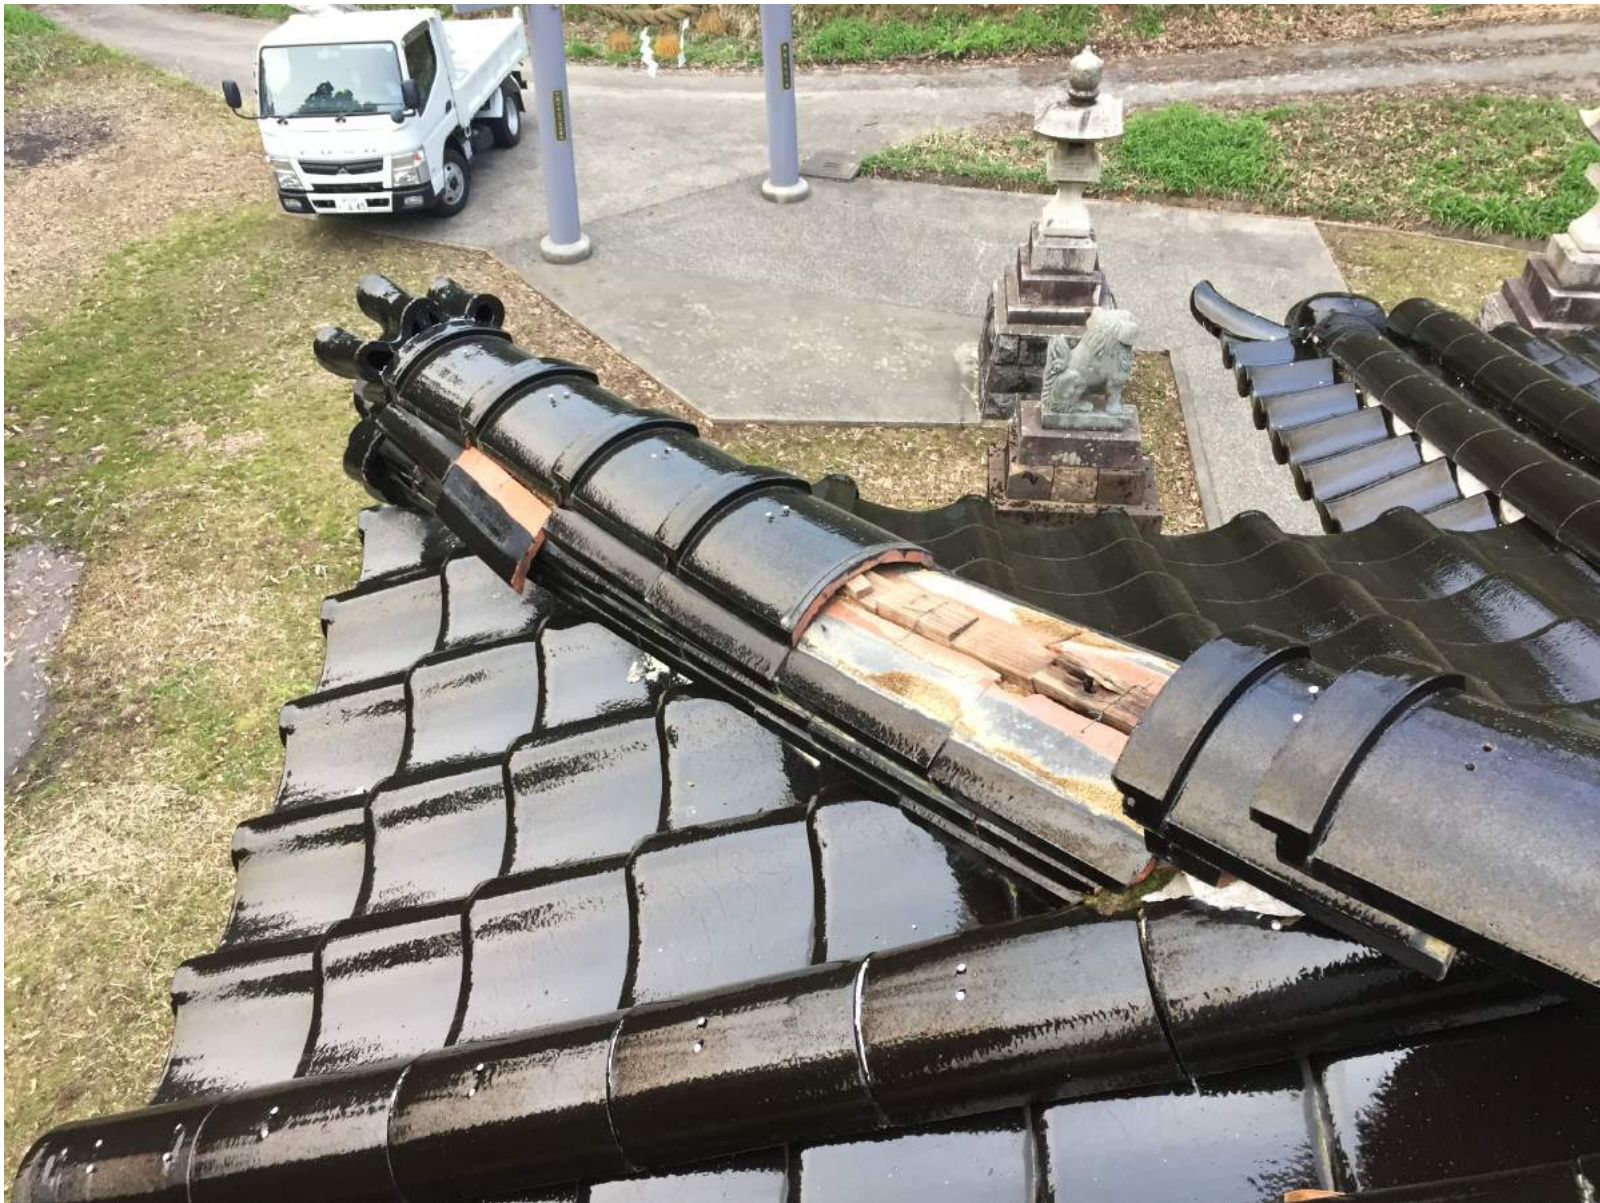
拝殿隅棟状況 かべ土が風化し、銅線及び冠止め垂木が腐敗してきています。

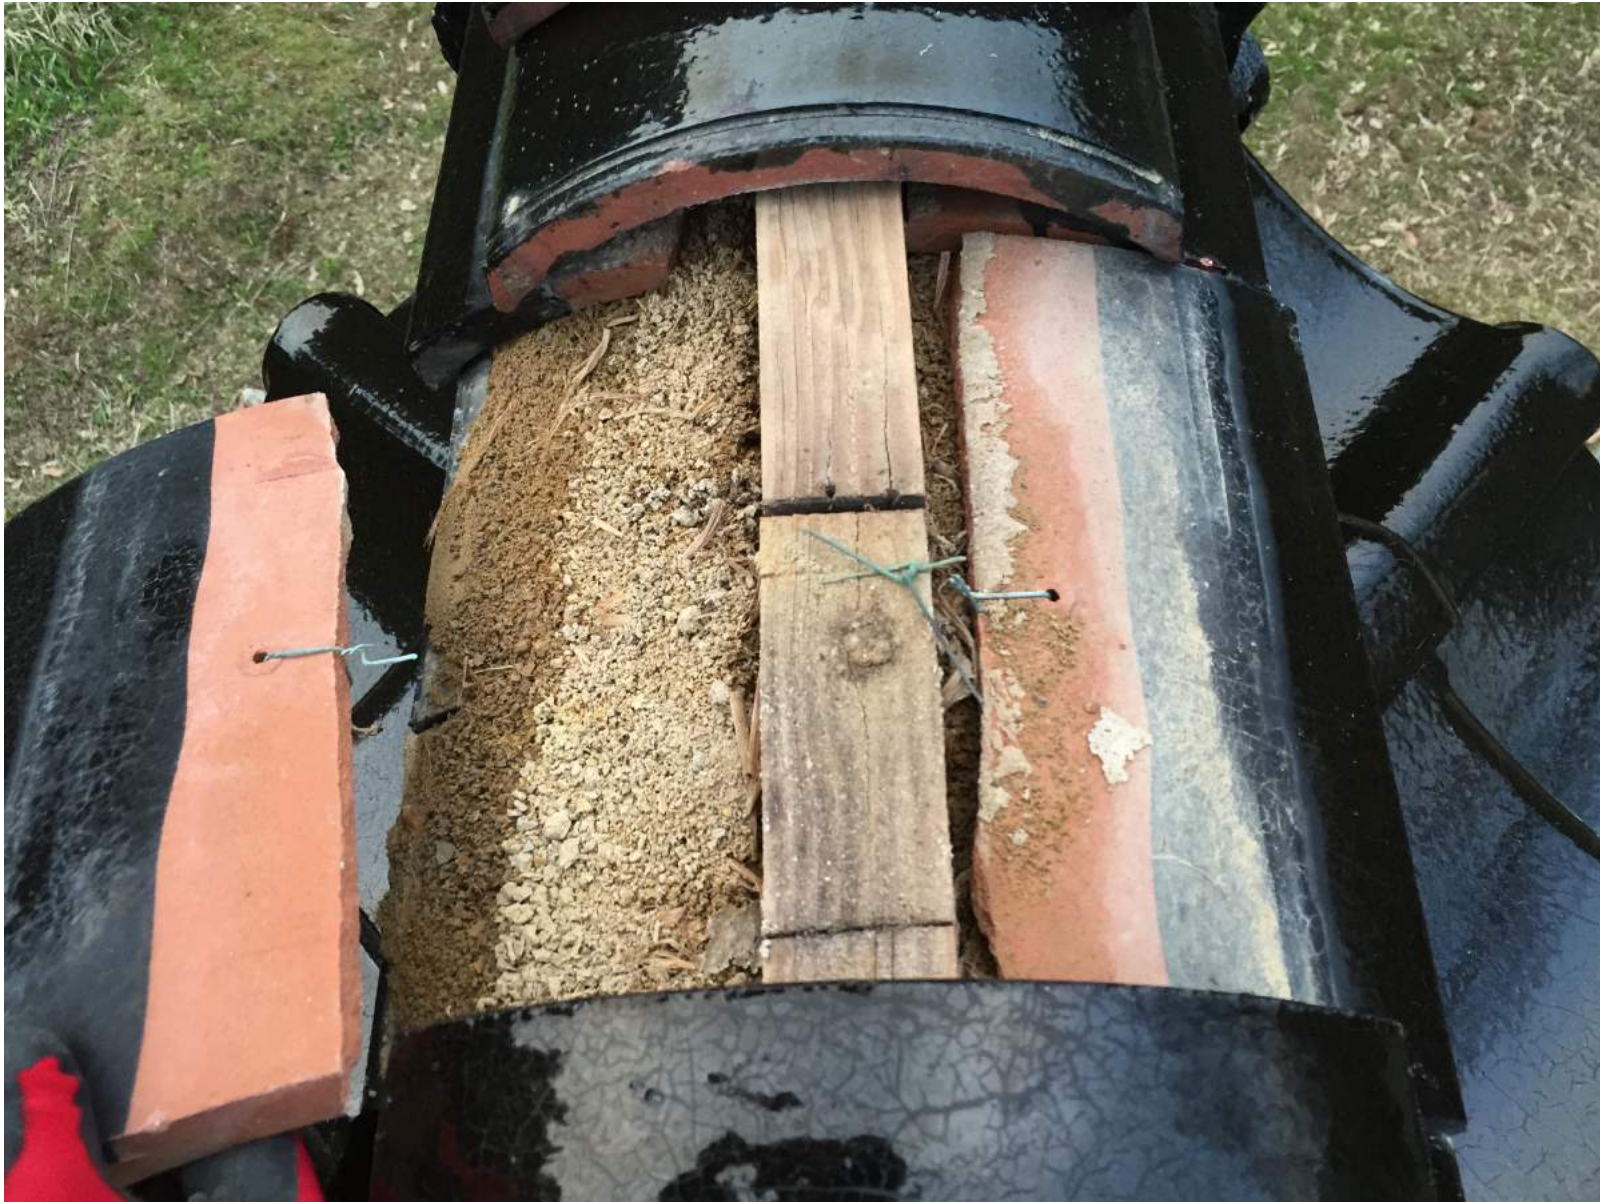
隅棟かべ土腐敗状況 かなり腐敗が進みのし瓦を維持させる役目を果たしていません。のし瓦銅線も切れています。

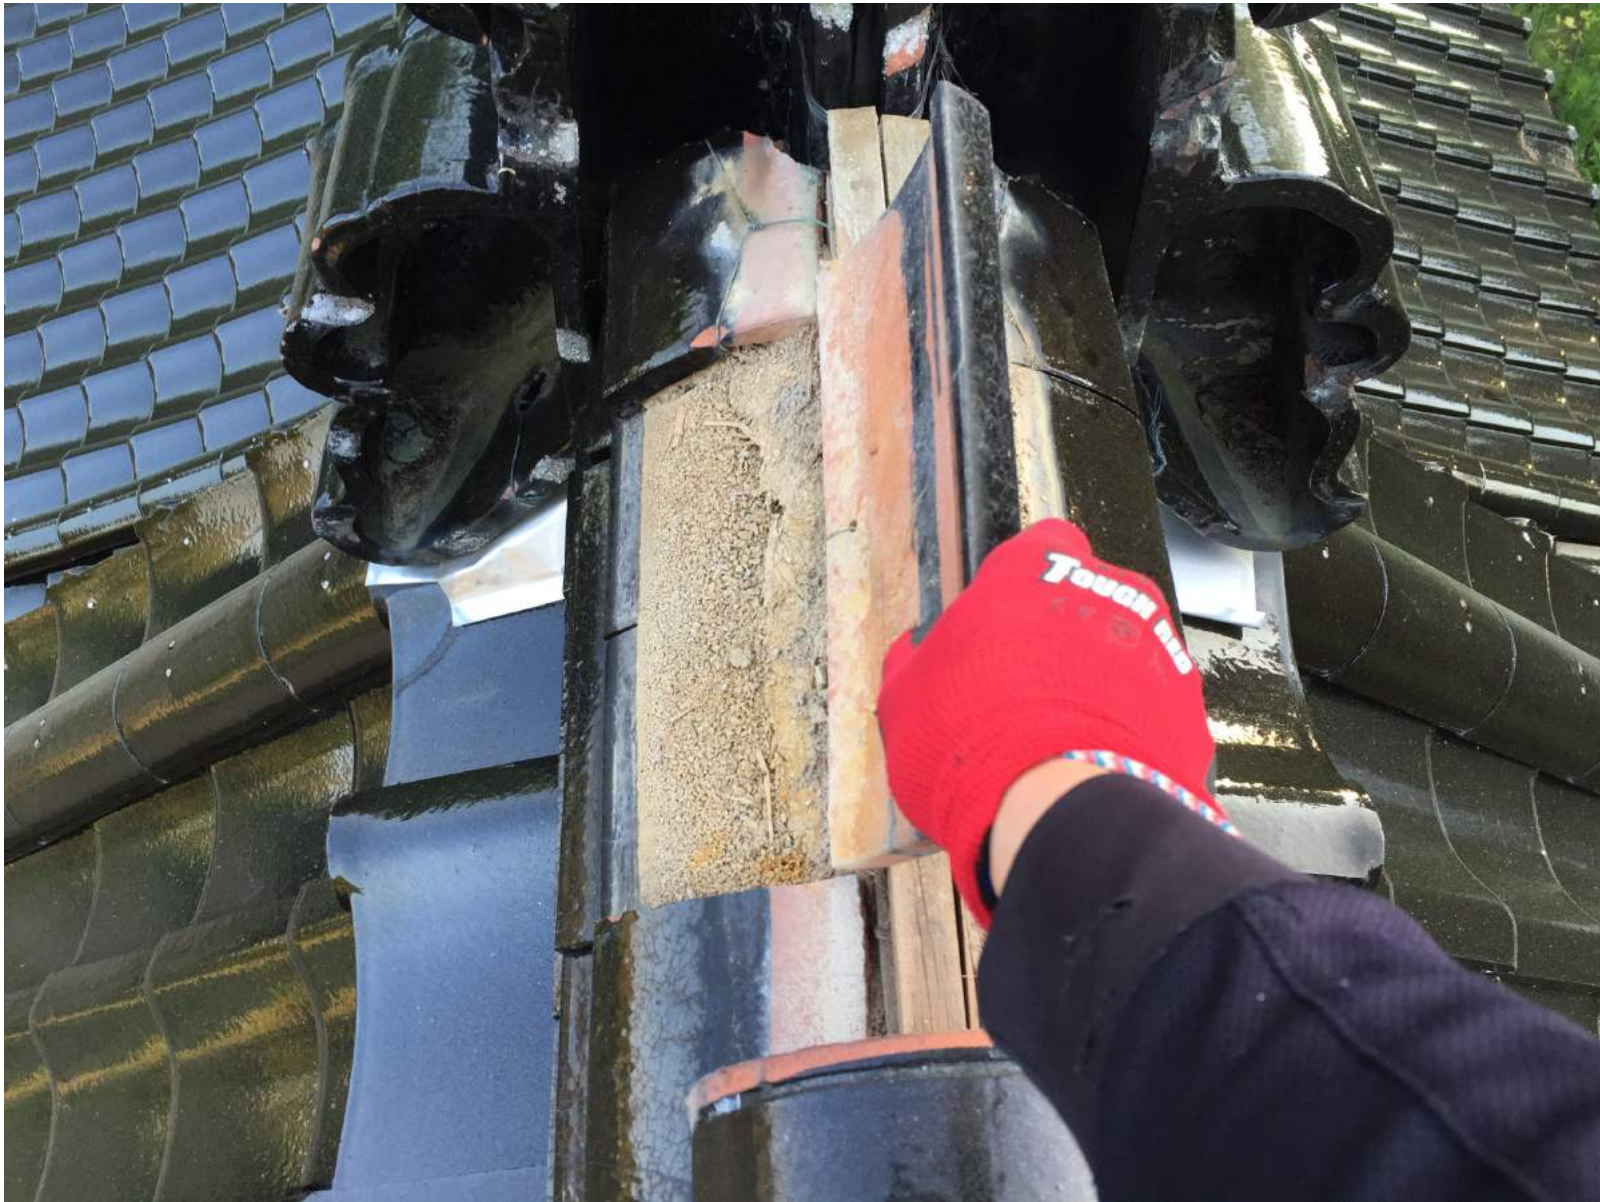
拝殿大棟状況 かべ土が腐敗し、のし瓦連結銅線は切れてきています。

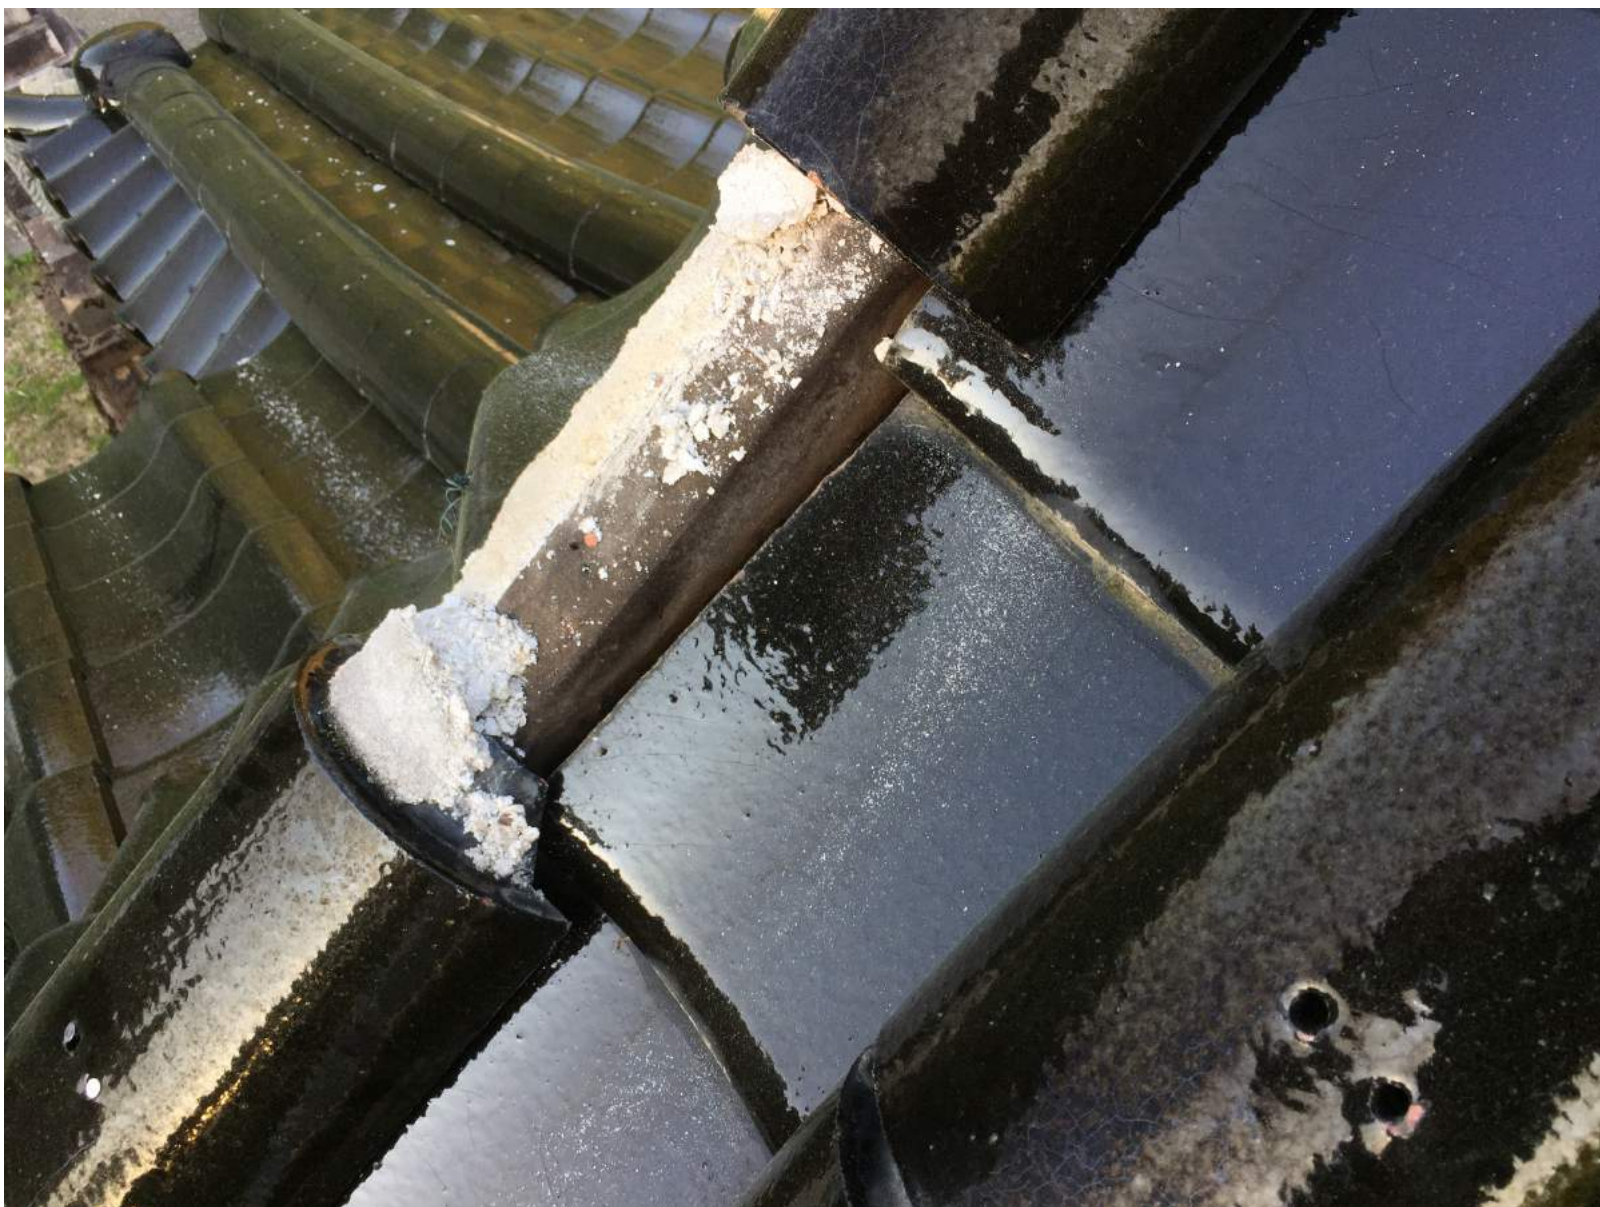
降り素丸状況 白しっくいが見えるところだけしか塗られていません。塗られている箇所は剥がれてきています。

降り素丸部分は棟を直す時でないと出来ない工事ですので、棟直し時に一緒にされることをお勧めします。

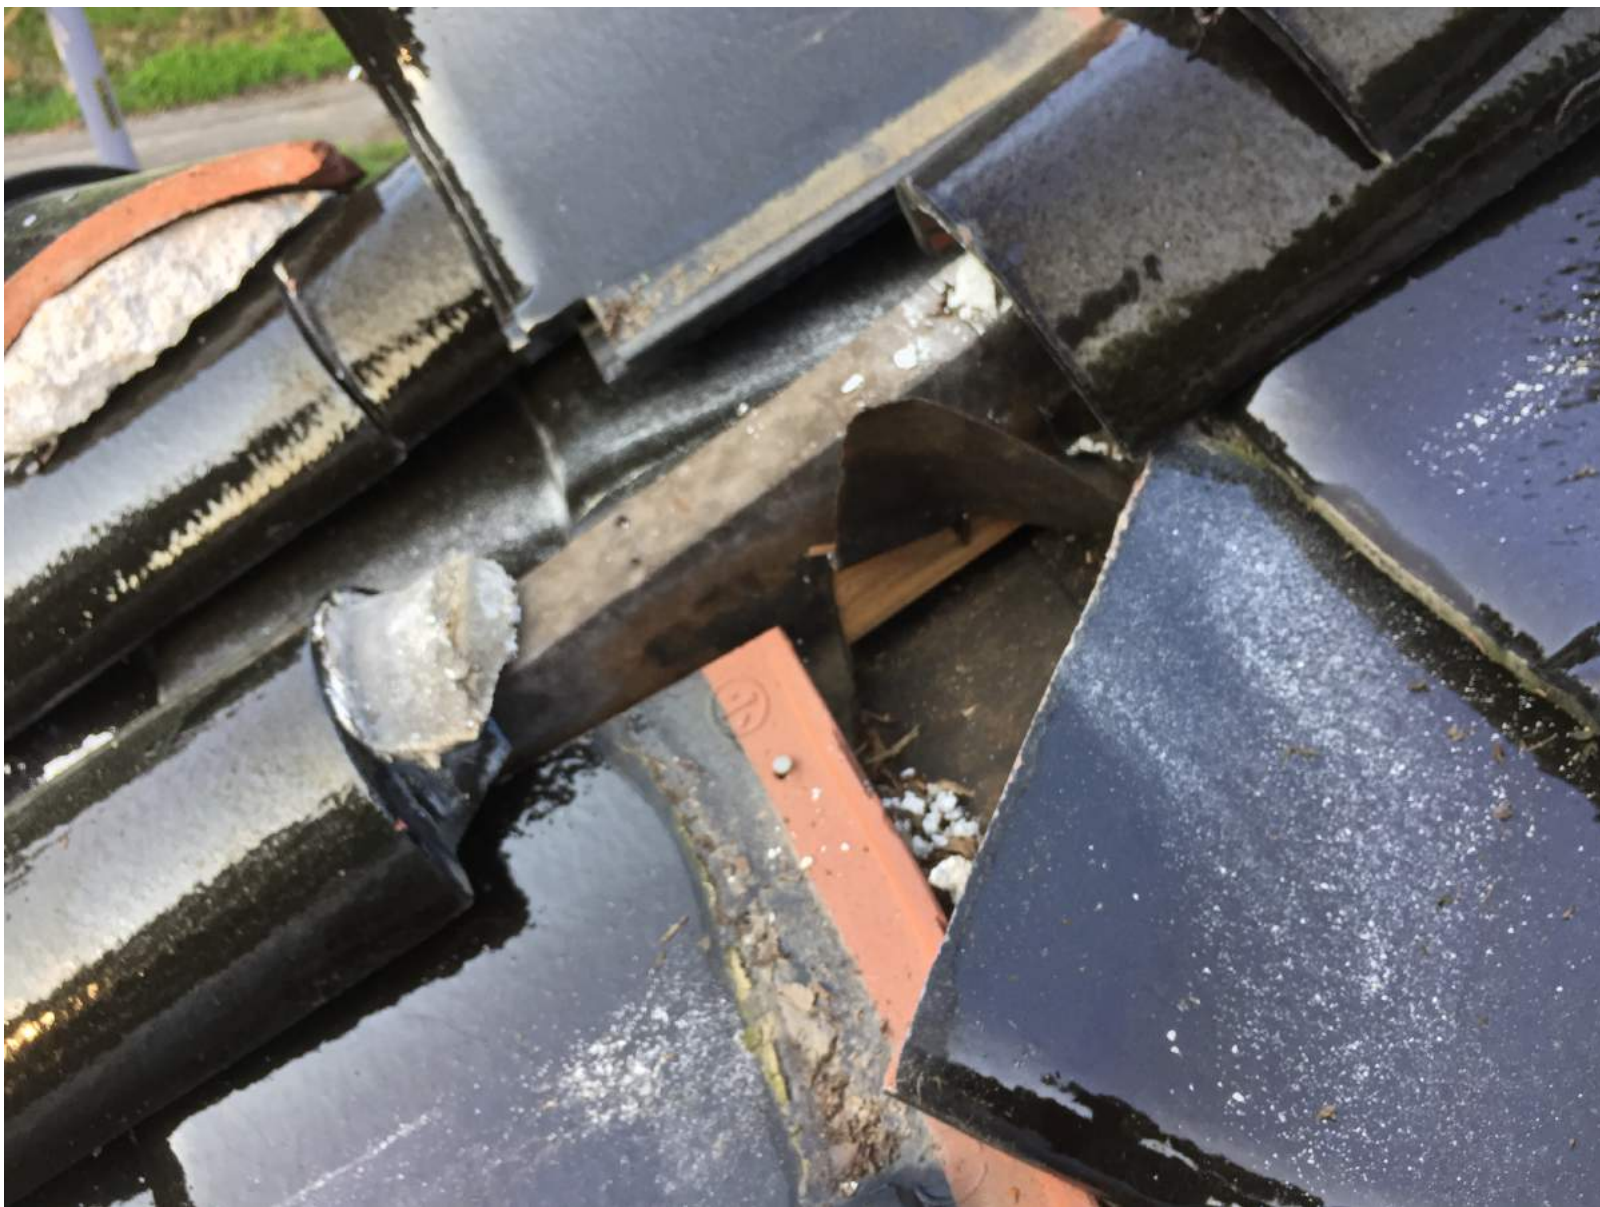
降り素丸状況 白しっくい塗りがされていないので、雨水が侵入しやすい状況です。早急に塗る必要あり。

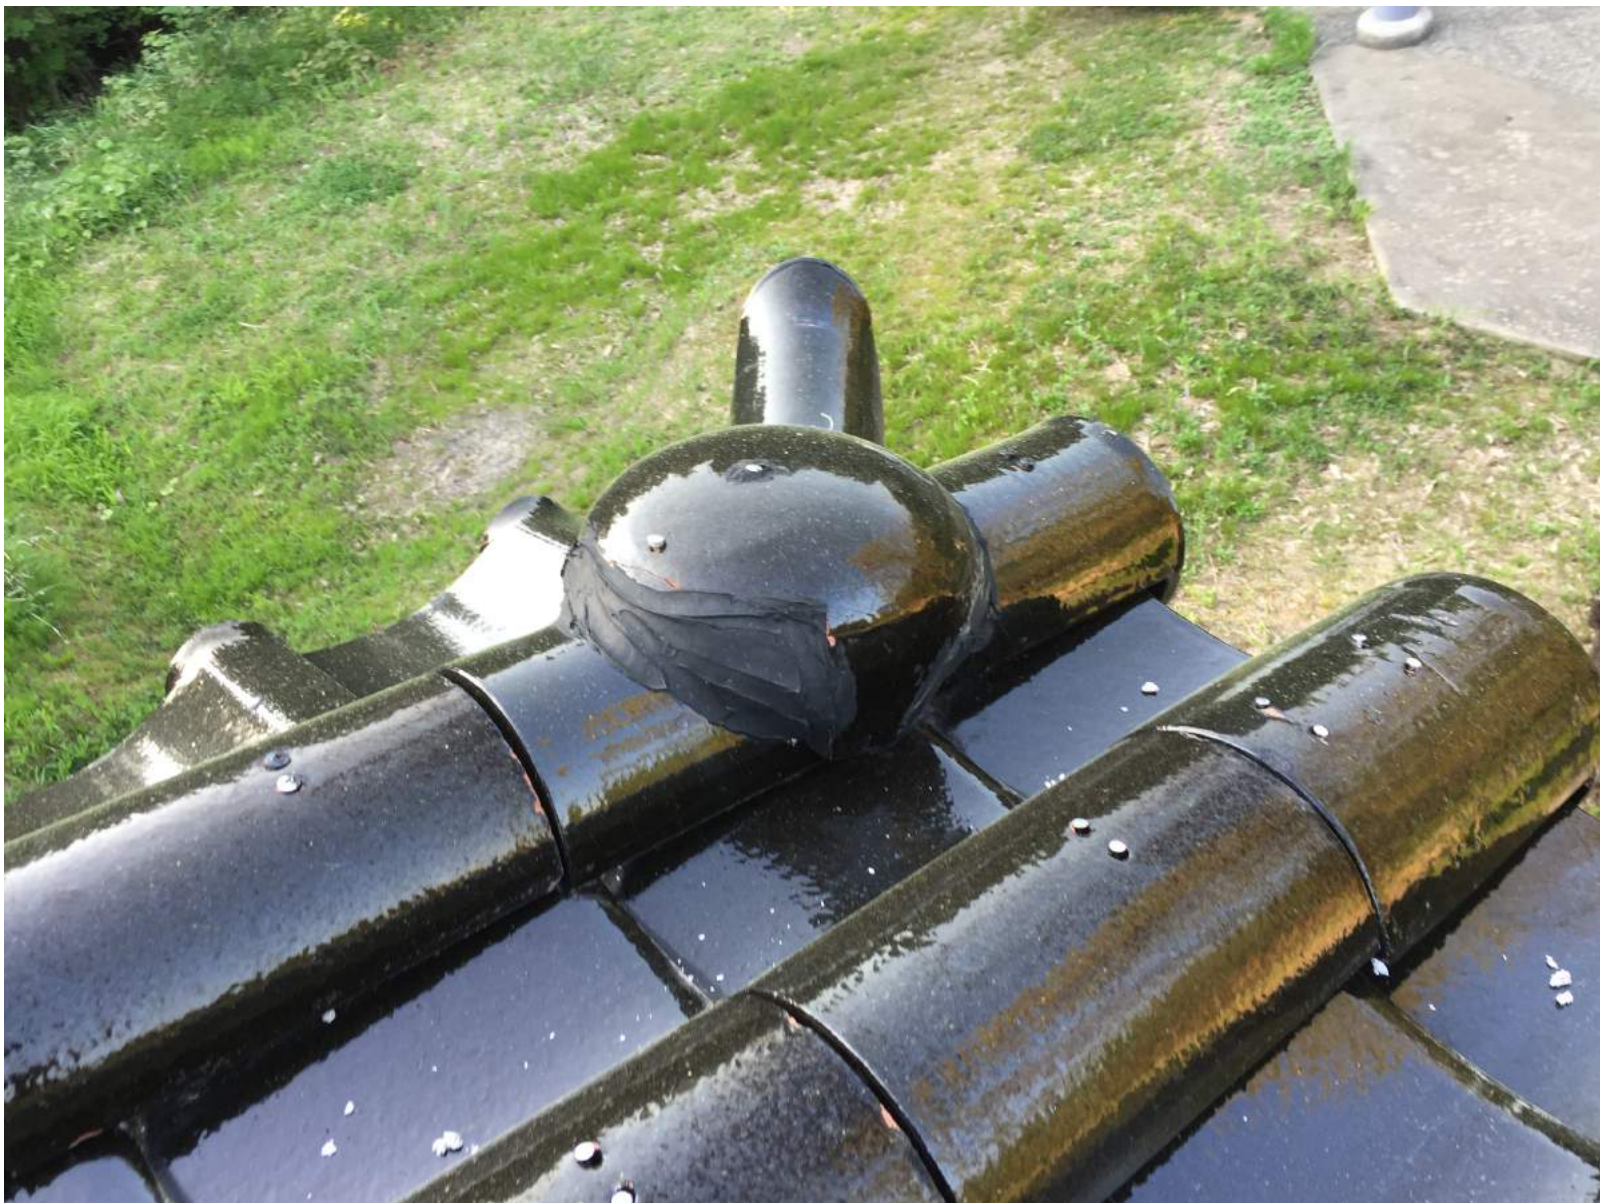
拝殿正面右側降り素丸最後の状況 前回修繕（眞田瓦店施工）時は補修でしたので今回は要交換。

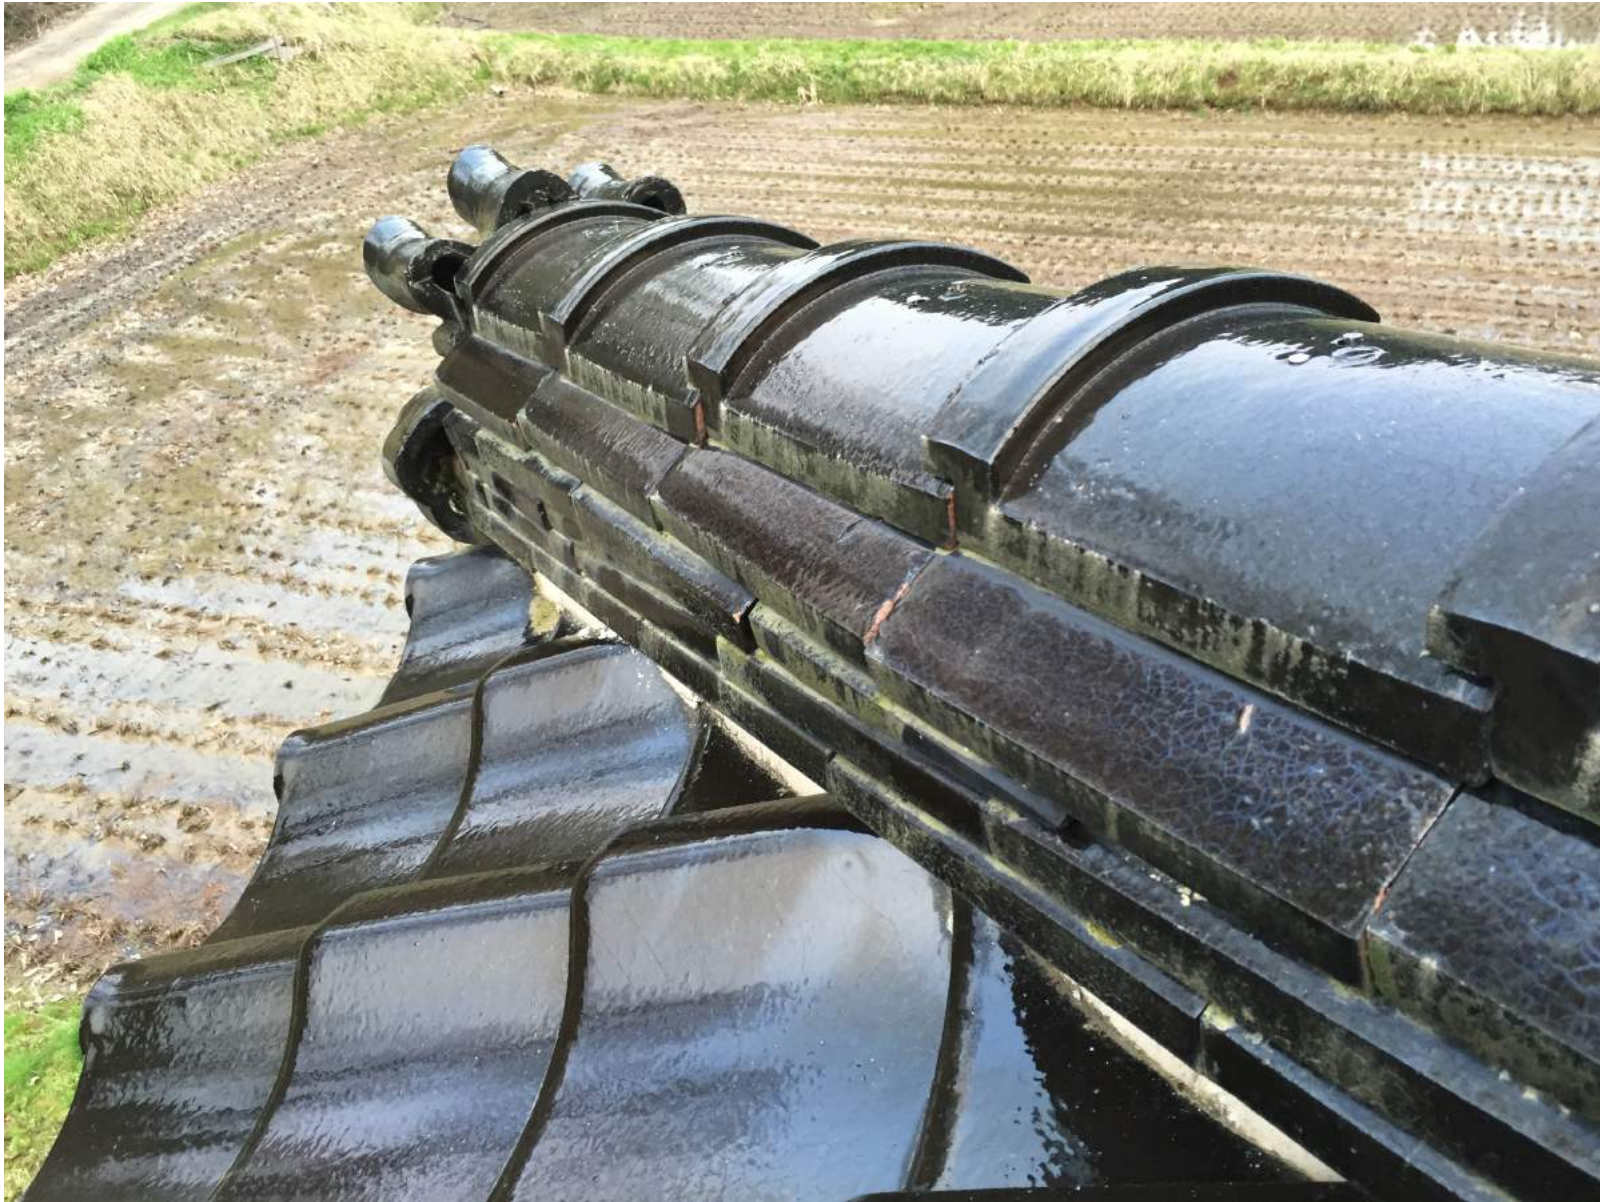
拝殿隅棟状況 上の段ののし瓦の方が出てきて、抜け落ちそうな状態です。

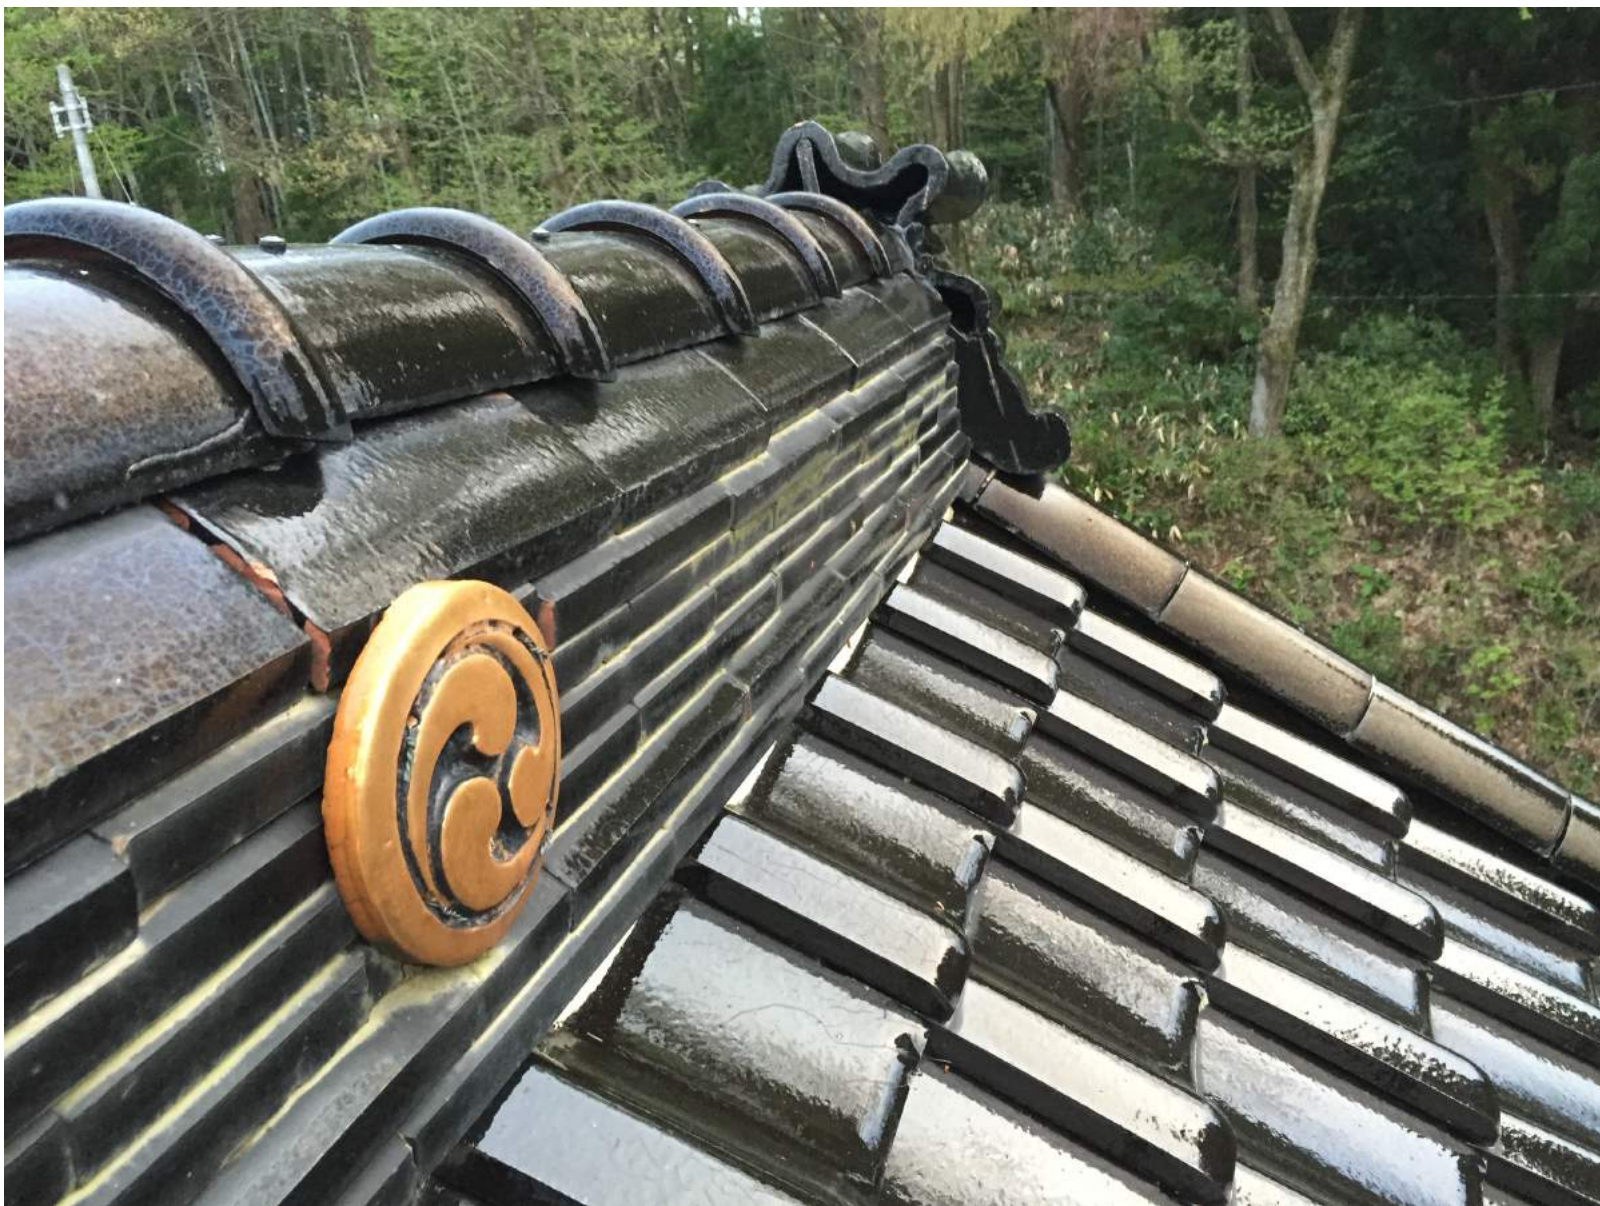
本殿棟状況 のし瓦が抜け出て落ちそうな状況です。

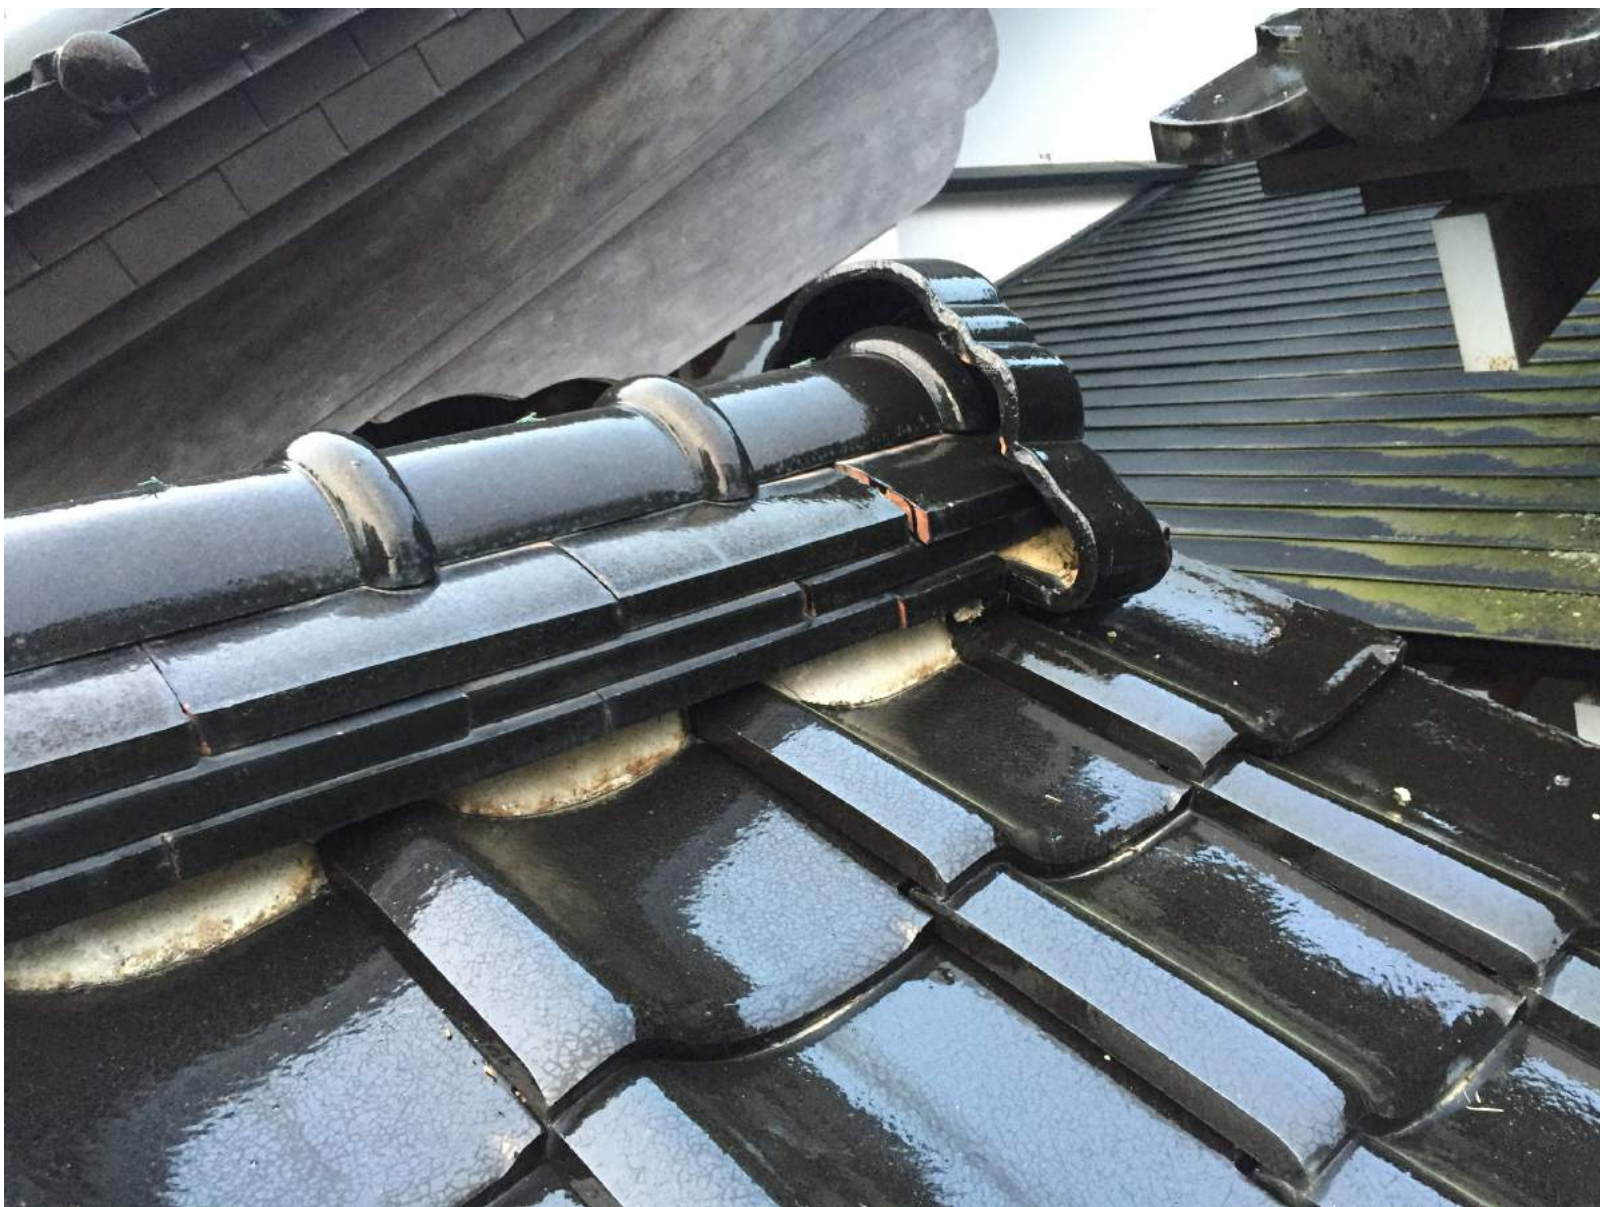
神饌殿棟状況 中のかべ土が腐敗してきており、のし瓦が出てきています。
