邸大屋根既存瓦撤去状況

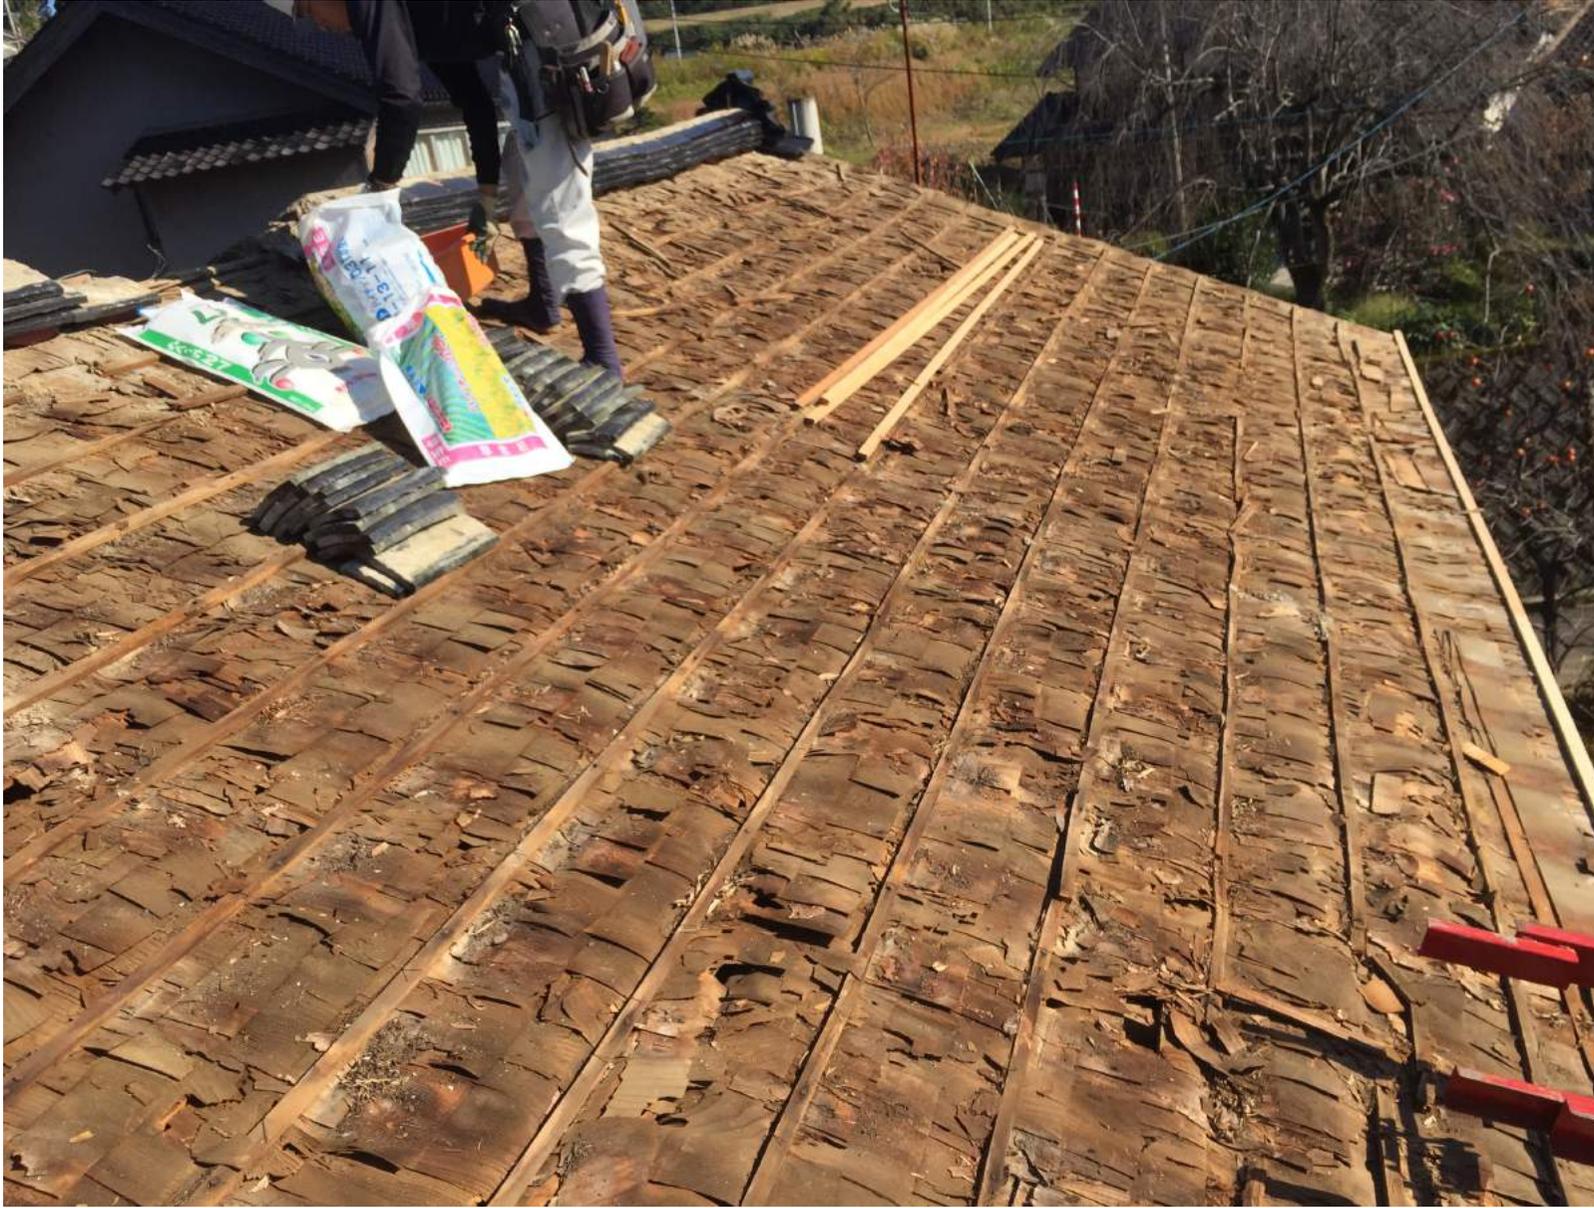
大屋根古瓦撤去後 木羽板がかなり傷んでいました。垂木、木羽板下地野地は問題ありませんでした。

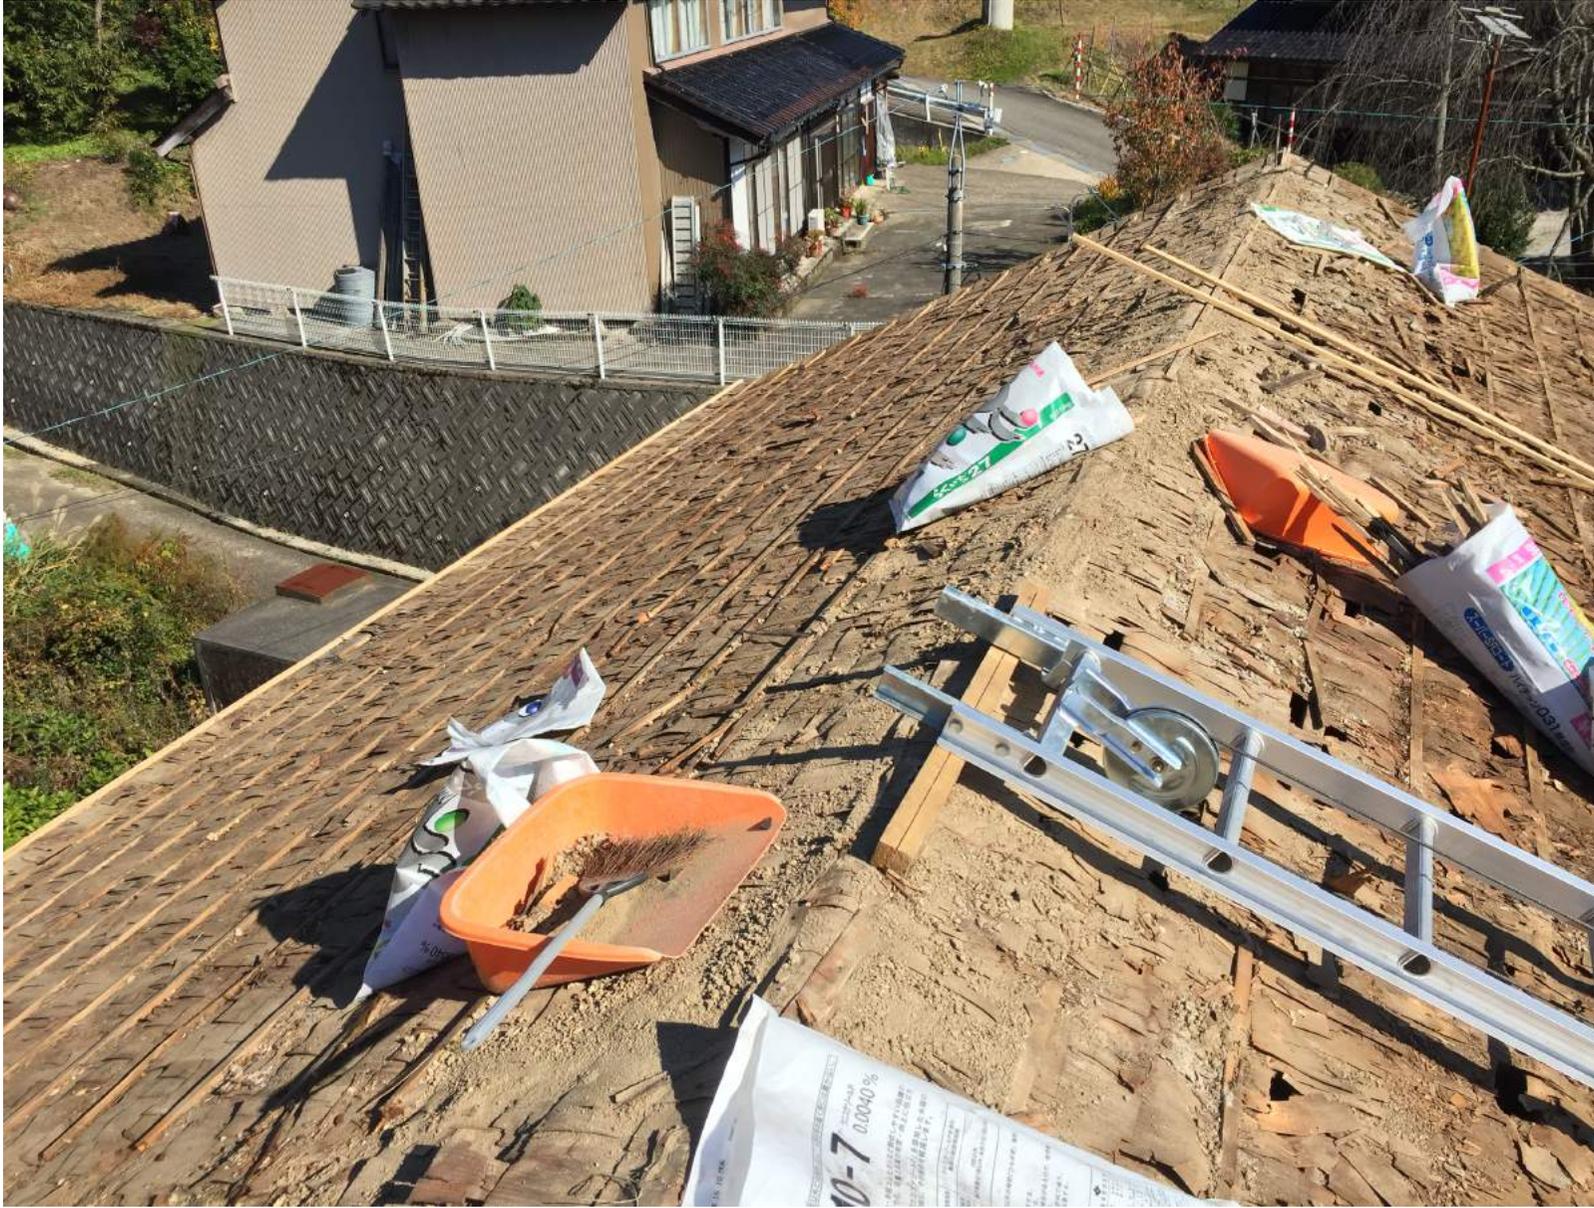
大屋根下地状況

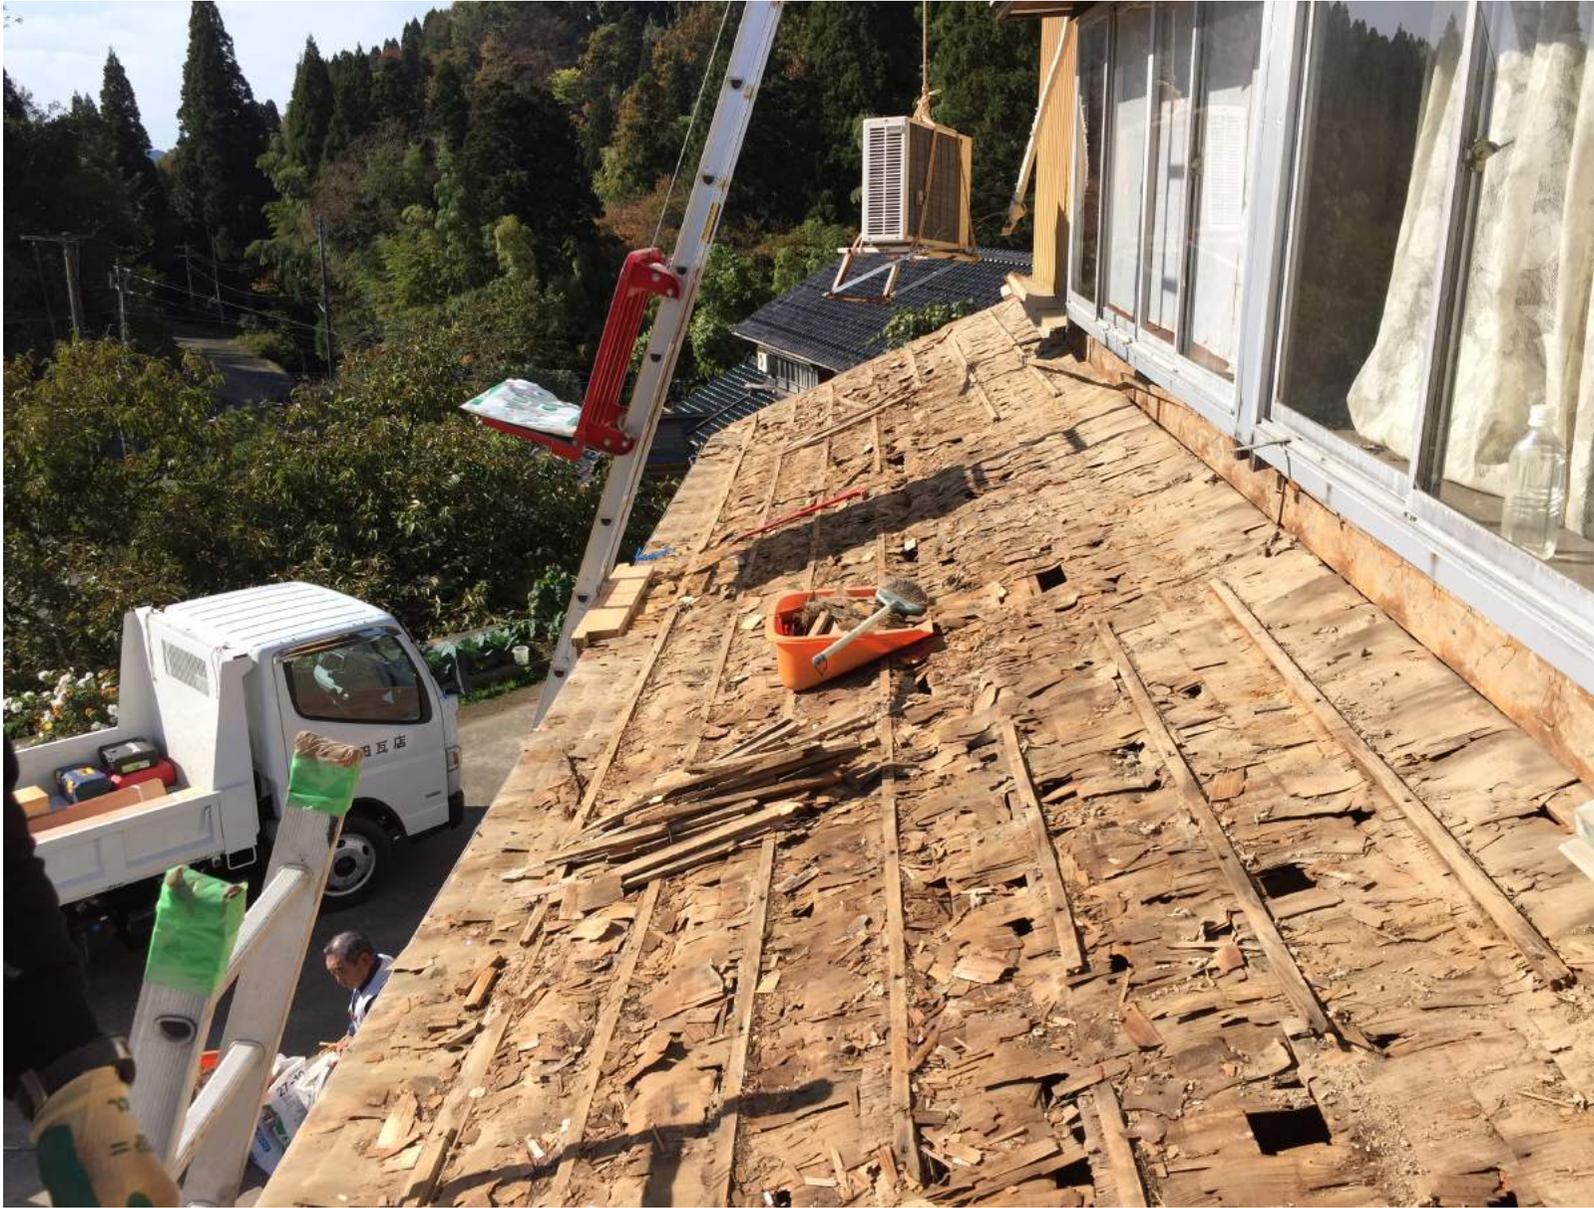
正面下屋 古瓦撤去後 下地が所々穴が空いています。大屋根の雨だれが落ちる部分が特に傷んでいました。
