拝殿拝み屋根棟ばらし

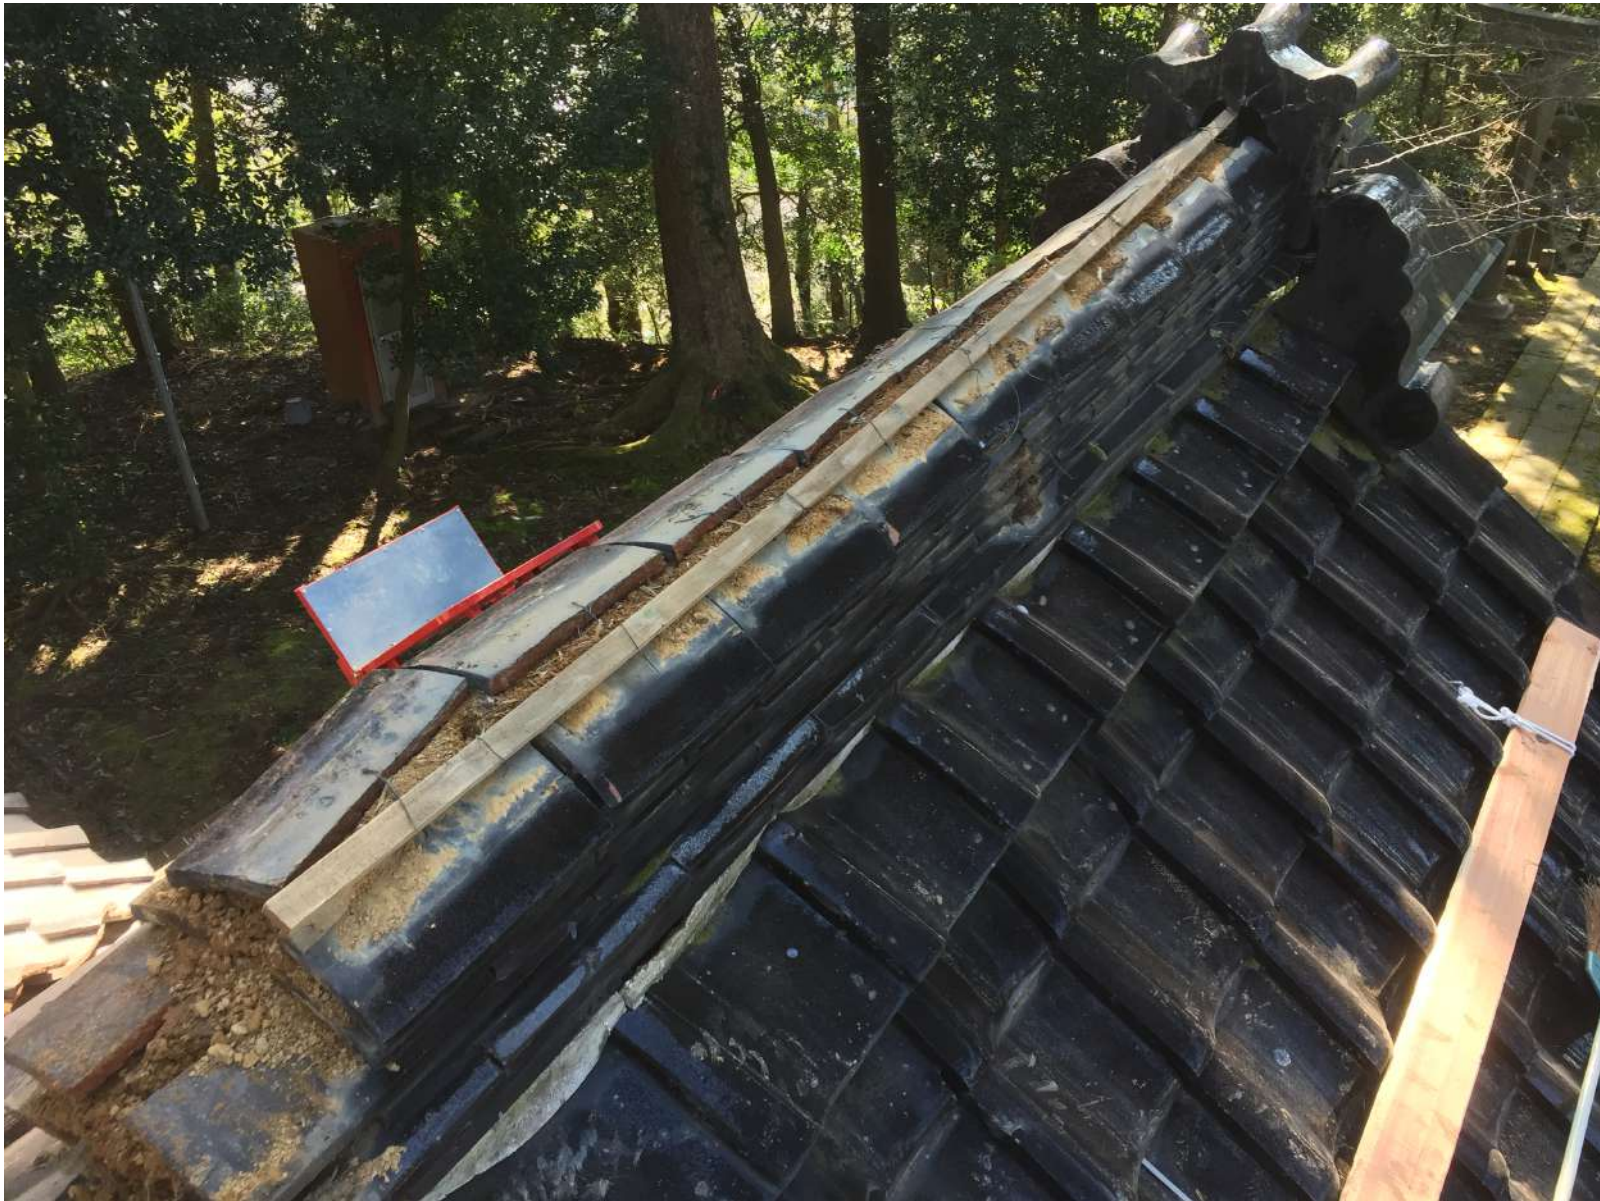
壁土が流れ出てきています。

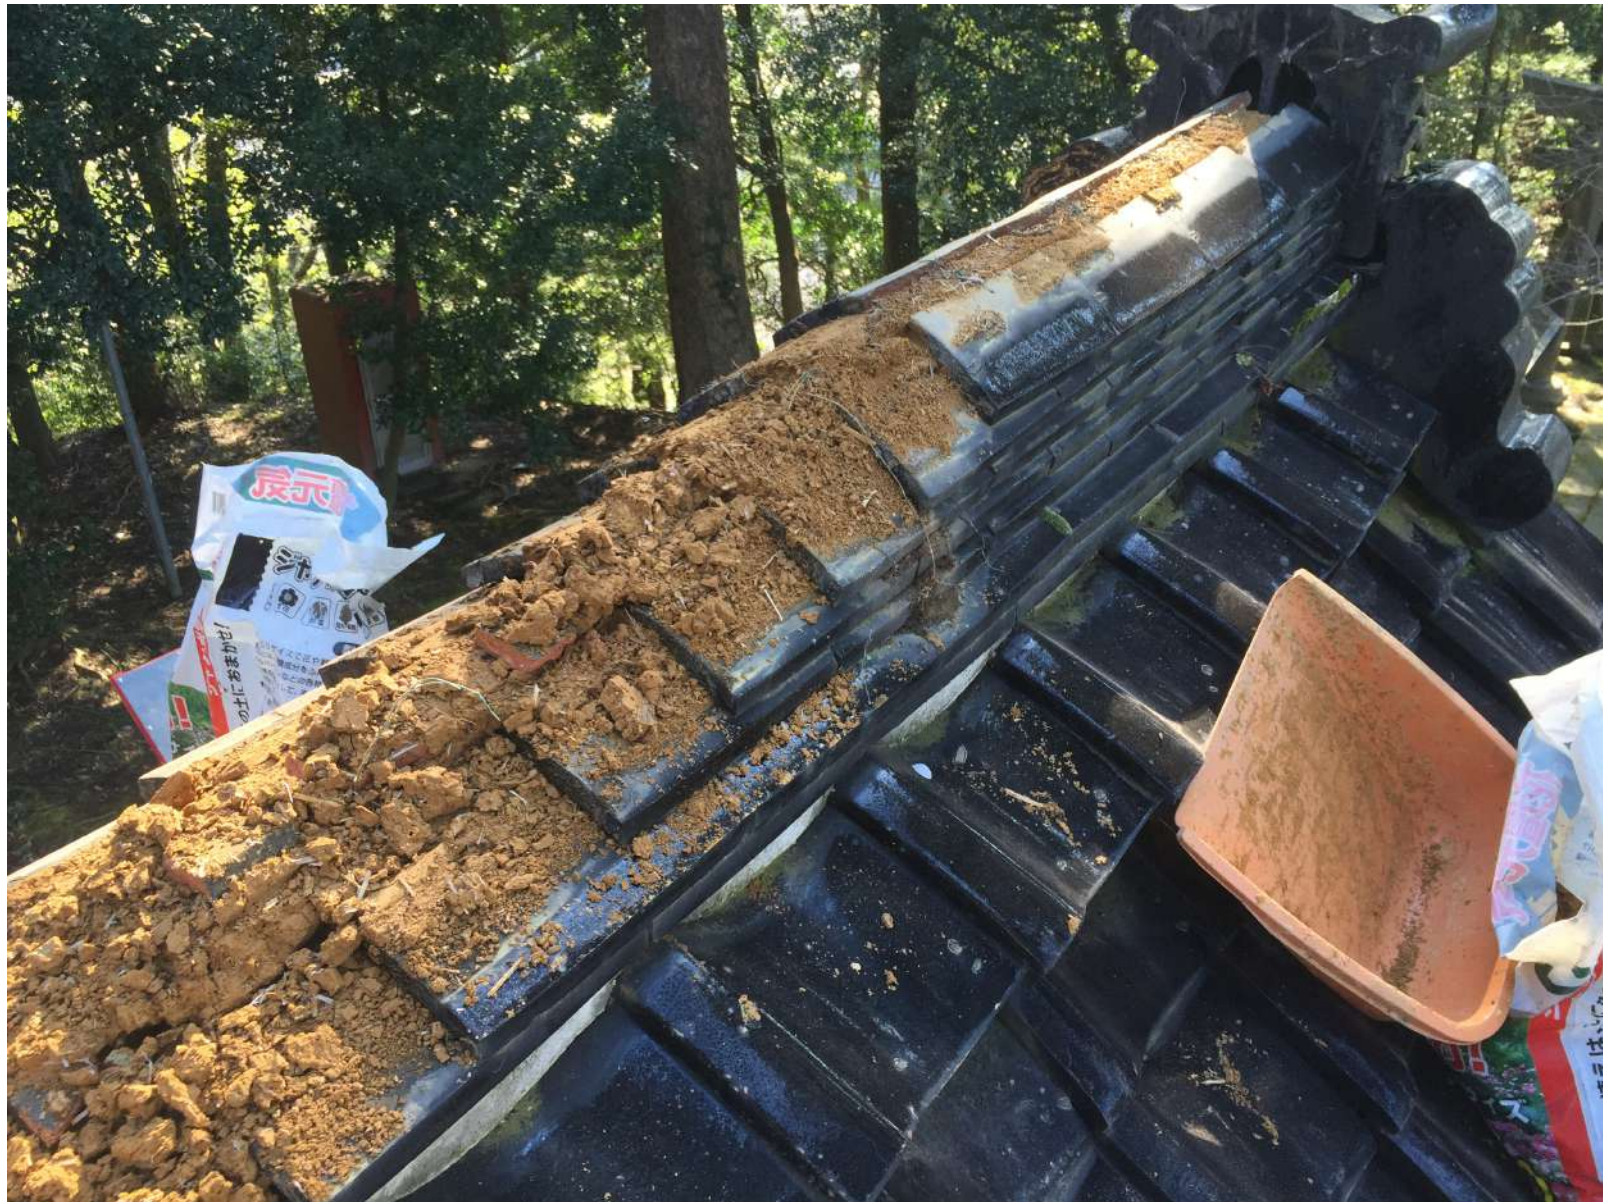
葺下地状況 下地の防水紙、木がかなり腐食しています。
